唐門の天井画・迦陵頻伽についての新知見

平成25年5月20日

唐門の臺股彫刻についての新知見

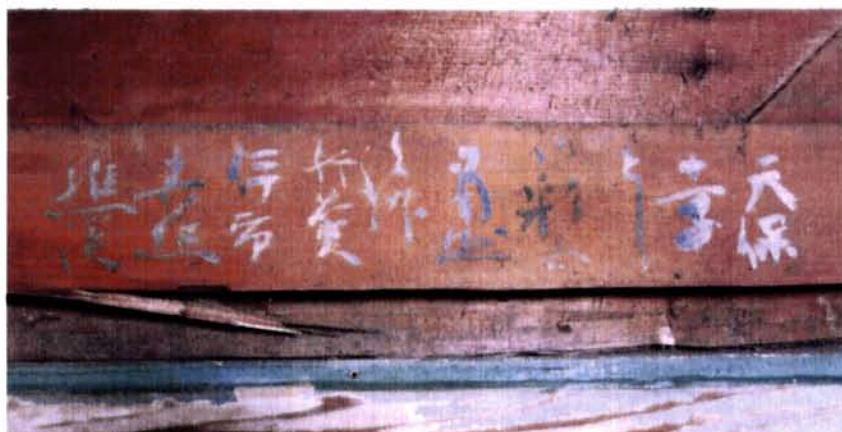
妻梁の墨書

天保十一年 肝煎伊市十右衛門より 樵溪が彩色を仰せつ かつた事

唐門の天井板は、正面側の西端に少し隙間が生じていた事と、剥落が著しい為、取外した方がより精密な調査が出来るので、二面とも一旦取外した（天井板周囲の四分一の止釘を抜いて、取外した）。この際、妻梁の内面（背面東側）に墨書（群青の絵具で書かれている）を発見した。下記がその銘文である。

これによると、天保十一年（1840）に肝煎の伊市十右衛門より樵溪が彩色を仰せつかった事が判る。樵溪に関しては、^{たぬが}田部井柳太郎『古今中京画壇』（復刻版、風媒社、昭和52年）と服部徳次郎『図説 中京書家画人考』（文化財叢書第六四号、名古屋市教育委員会発行、昭和49年）に記事がある。これらによると、松吉樵溪は名古屋長者町三丁目に住み、野村玉溪に四条派の画法を学び、「同門中第一の達筆と称されるに至」って、尾張藩最後の御用絵師となり、明治三年に亡くなった、と記されている。

この事により、天井に描かれる迦陵頻伽は、建築当初からのものではなく、江戸末期の天保十一年に描いたものである事が判明した。また、この迦陵頻伽以外には図様の痕跡が全く見られないので、それ迄は無地であったと考えられる。

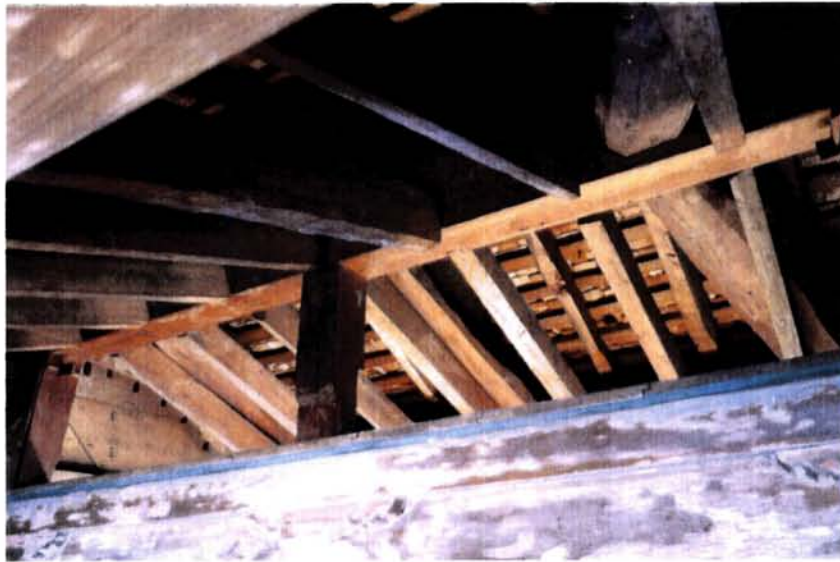
四周に天井板片が残存

← 天井板（板傍は合決）

天保時には、建込みである天井板が外れなかったため、周囲に下から鋸を入れて切取って取外し、取付けに当っては周囲に新たに四分一を付加して釘止し、天井板を固定する方法を採った。その為、天井板の切れ端が当初のまま四周に残存していた。この天井板片を見ると、胡粉下地に藤黄を塗った上に金箔が押されており、当初は金箔の無地であったと考えられる。

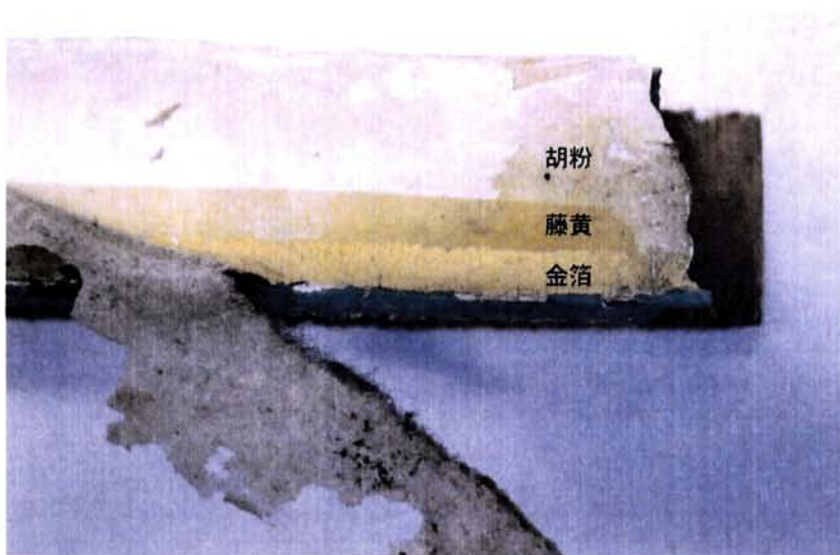
天井板片に当初の金箔と和紙が残存

また、天井板片には和紙が付着しているため、当初には箔押してから和紙を貼って養生

し、その後に唐門を組立てた事が判る。

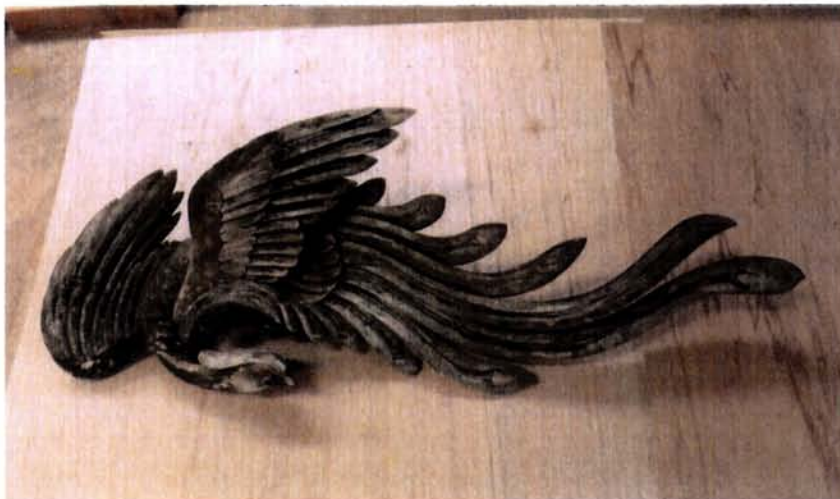
拜殿向拝の手挟の彫刻（山鵲）

唐門の正面の臺股は、外側（南正面）には龍が彫られ、内側（北面）はその龍の裏面が彫られている。背面の臺股は、内側（南面）に牡丹の彫刻が付いているが、外側（北背面）には現在彫刻が付いていない。しかし、臺股の中央に太柄穴^{たへぼけ}と思える小さな穴（径6ミリ、深さ1センチ）が穿たれているので、建築当初には彫刻が取付いていたと考えられる。龍と牡丹は臺股と一木で彫られているが、欠失した北背面は立体的な彫刻であった為、別木で彫って太柄で接合したのであろう。これと同じ技法は、拜殿向拝の手挟の彫刻に見る事が出来る。立体的な山鵲^{さんじよく}の彫刻は、裏面に太柄（径7ミリ、突出長さ18ミリ）と接着材の生漆（麦漆）が残っている。一方、手挟本体の方にも太柄穴が残っている。
